RECERCOS DE VENTANA AISLADOS

REHABILITACIÓN

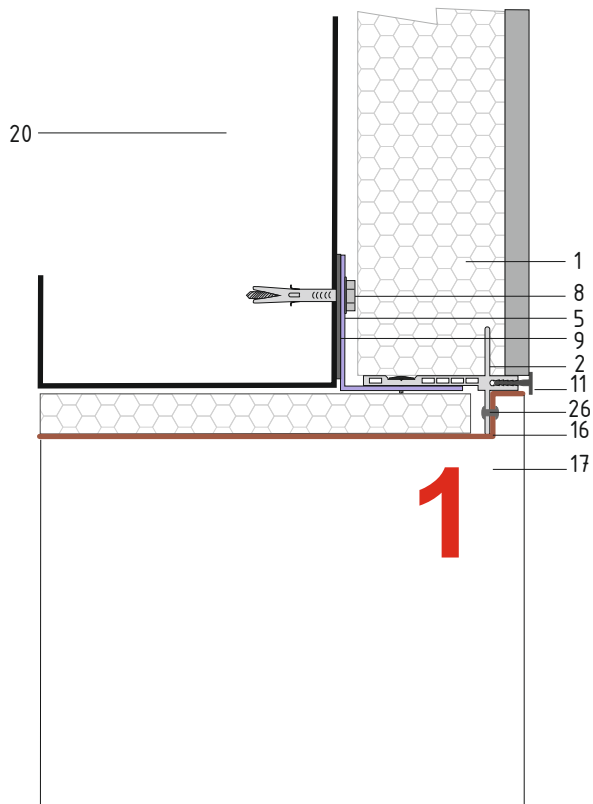
- 1 Panel Termopiedra
- 2 Conector Horizontal
- 3 Conector vertical
- 4 Escuadra de anclaje
- 5 Escuadra anclaje alta (180mm)
- 6 Escuadra reforzada (600mm)
- 7 TAE tornillo autotaladrante
- 8 Fijación Medub
- 9 Neopreno
- 10 Junta de poliamida
- 11 Junta de aluminio
- 12 Sellado (silicona neutra)
- 13 Espuma de Poliuretano
- 14 Membrana impermeable transpirable
- 15 Cinta adhesiva PVC
- 16 Dintel AISLADO FACTERM
- 17 Mocheta AISLADA FACTERM
- 18 Alfeizar aluminio mineral
- 19 Carpintería
- 20 Muro soporte
- 25 Cuñas de montaje
- 26 Remache inox
- 27 Alfeizar actual cortado
